Exkursion 3: Kleingewässer in Landwirtschaftsgebieten des Mittellandes

Exkursionsgebiet

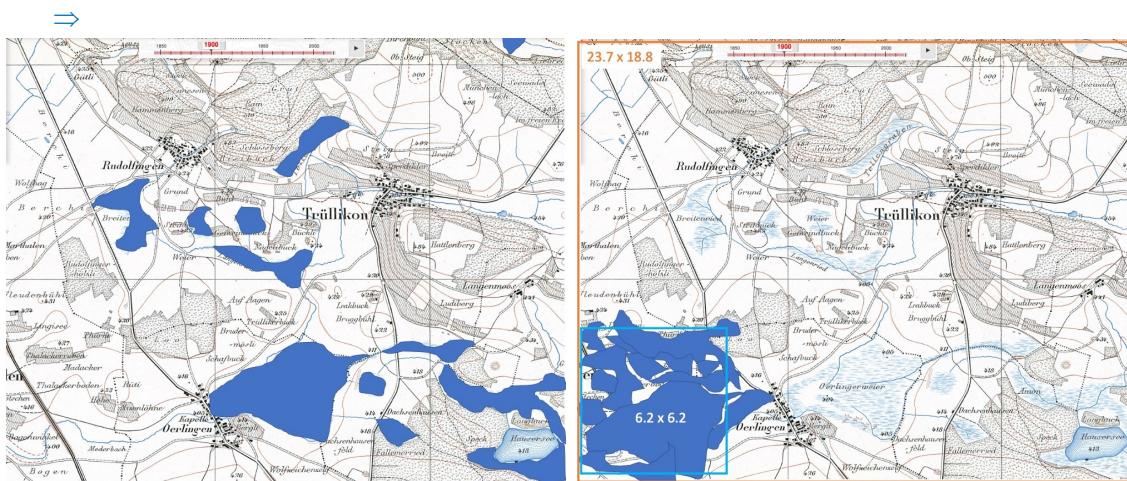
- ⇒ Der Anteil lässt sich abschätzen, indem die eingetragenen Moorflächen nachgezeichnet und dann möglichst gut zu einer rechteckigen Fläche vereint werden, deren Seitenlängen ausgemessen werden können.
Aufgrund dieser Schätzung waren es rund 10%.

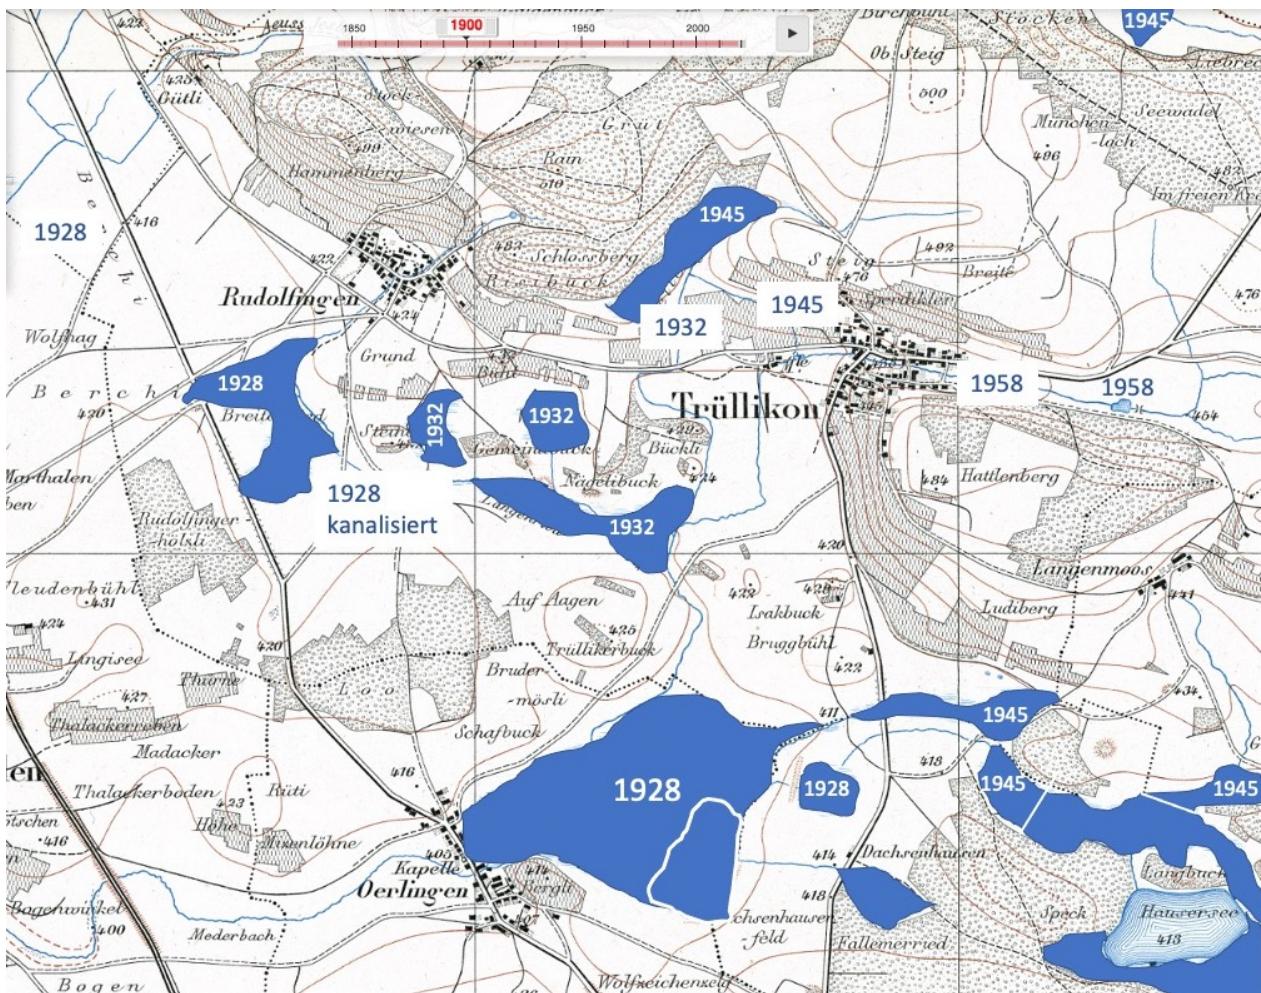
⇒ Auf der nachfolgenden Karte ist das Jahr des Verschwindens der Moorflächen, Teiche und Bäche eingetragen. Alle Verluste fanden vor 1960 statt, die meisten erfolgten schon vor dem 2. Weltkrieg. Die Verluste von 1945 könnten mit der «Anbauschlacht» im zweiten Weltkrieg zusammenhängen.

Jahr, in dem Moorflächen (weiße Zahlen) oder Kleingewässer (blaue Zahlen) aus der Landeskarte verschwunden sind.

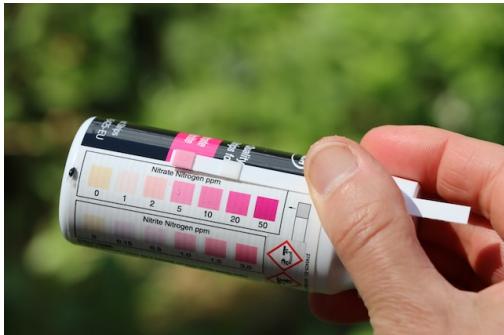
Der Teststreifen zeigte im April 2023 an dieser Stelle einen Nitratgehalt um 5 mg/l an (Foto). Das Wasser ist also deutlich von den oberhalb liegenden landwirtschaftlichen Flächen beeinflusst.

Tatsächlich münden Drainagen in diesen Bach. Die vermehrte Auswaschung von Nitrat ist eine der schädlichen Auswirkungen landwirtschaftlicher Drainagen und einer der Gründe, diese Drainagen möglichst nicht mehr zu erneuern.

Nutzen Sie Nitrat-Teststreifen, um den Nitratgehalt des Wassers zu bestimmen (siehe auch Abb. 8b). Gemäss Gewässerschutzverordnung sollen Gewässer, die als Trinkwasser genutzt werden oder künftig als solche genutzt werden könnten, maximal 5,6 mg/l NO₃-N aufweisen. Gewässer mit einem bewaldeten Einzugsgebiet haben in der Schweiz meist weniger als 1 mg/l NO₃-N. Wie interpretieren Sie Ihr Resultat vor diesem Hintergrund?

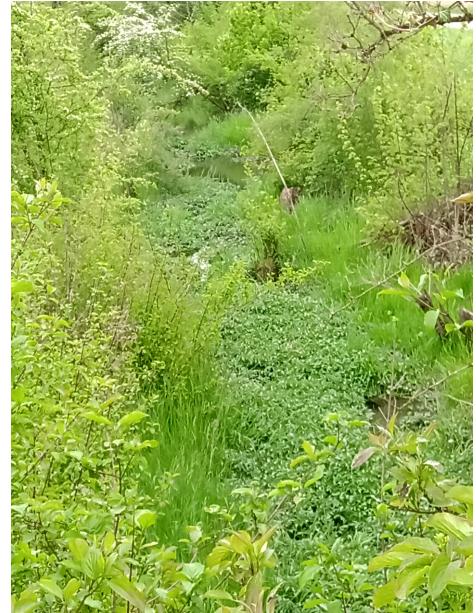
Zum Sumpf erweiterter Bachlauf des Mederbachs, aufgenommen von der Brücke bei Station 8 im April 2024.

- ⇒ Die schmalen, geraden, monotonen Bachläufe werden erweitert und in ihrer Struktur vielseitiger. Dieser Einfluss verstärkt sich im Laufe der Zeit.
- ⇒ Entwässerte Flächen werden teilweise wieder vernässt, so dass Arten der Feuchtgebiete wieder mehr Lebensraum erhalten.
- ⇒ Die Baumhecken entlang der Bäche würden ohne Schutzmassnahmen wohl ganz verschwinden und durch niedrige Gebüsche aus schnell regenerierenden Sträuchern ersetzt. Dadurch würden die (Teil-)Lebensräume mancher Arten und wichtige Strukturelemente in ihrer Funktion beeinträchtigt. In einer natürlichen Landschaft mit vielen Gehölzen würde diese Wirkung des Bibers kaum ins Gewicht fallen. In dieser intensiv genutzten Kulturlandschaft hingegen, wo die Hecken entlang der Bäche zu den wenigen noch verbleibenden Strukturelementen gehören, ist diese Wirkung des Bibers unerwünscht.
